AVIATION

גיליון מרץ 2025

תאונות במהלך דחיפה לאחור וגרירה: נזק במיליארדים

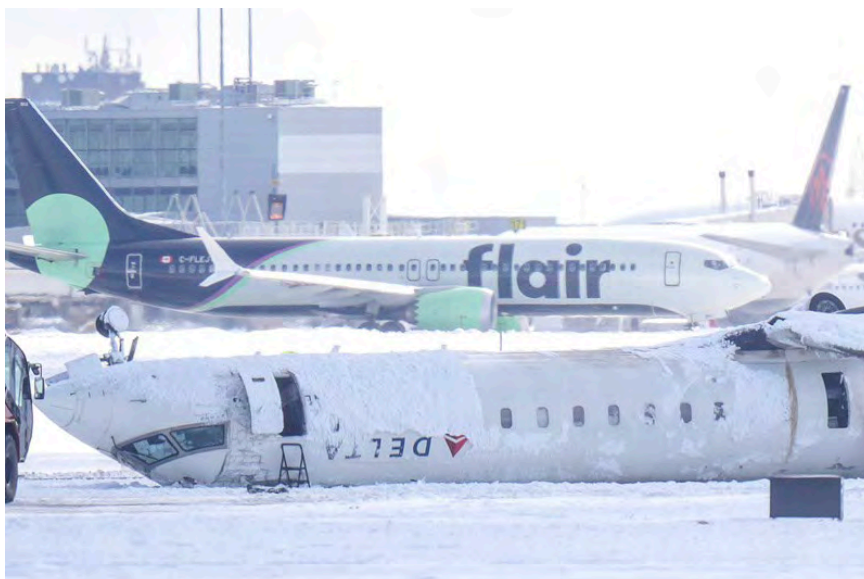
התשובה לשאלה כיצד כולם שרדו טמונה, בחלקה הגדול, בהתקדמות שנעשתה בשנים האחרונות בשיפור הבטיחות במטוסים. מבחינת מבנה המטוס, כדי למנוע את קריעת גוף המטוס בעת תאונה, הוא מתוכנן להתפרק, ובמקרה הזה הכנף הימנית נתלשה. גם הזנב מתוכנן להתפרק במקרה הצורך, וכך גוף המטוס עצמו נשאר שלם. "אתה לא רוצה שהכנף הזו תקרע את גוף המטוס לשניים", אמר דיוויד סוסי. "אתה רוצה לוודא שהיא נשברת כפי שהיא אמורה כדי לאפשר למטוס לעצור לאט - וזה באמת הציל חיים רבים."

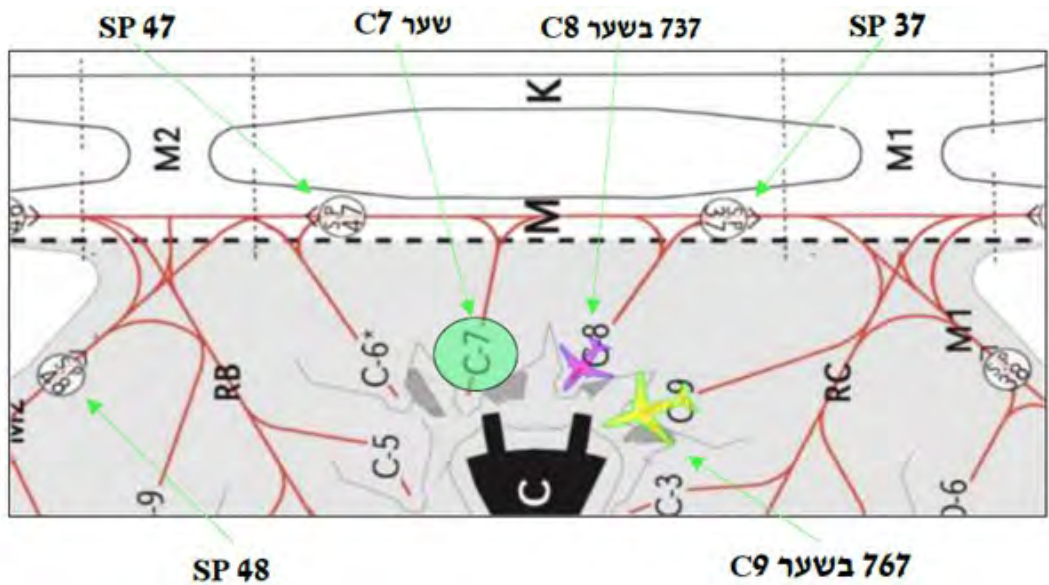
תרשים אזור התאונה (מתוך דוח החקירה):

מטוס ה-767 של אל-על נדחף לאיטו, כאשר זנבו פונה ממחבר M1 למסלול הסעה M. באותה עת, זנבו של מטוס ה-737 שינה כיוון, עקב הוראתו המעודכנת של הפקח והופנה מזרחה. כאשר נותרו למטוס ה-763 רק 14 מטרים מנקודת התנעה 37, הצוות הרגיש חבטה מאחור והמטוס נעצר. זנבות המטוסים פגעו זה בזה, מעט בזווית והשתלבו, כאשר מייצב והגה הכיוון של מטוס ה-763 חדרו את מייצב והגה הכיוון של מטוס ה-737.

כאשר המטוס של חברת גרמניה היה כבר במהלך הדחיפה, הפקח שינה לו את עמדת ההתנעה ל-47, עם הפנים מערבה. משמעות ההוראה הייתה כי המטוס היה צריך להידחק אל מסלול הסעה M, עם הזנב מזרחה ולהיגרר לאחר מכן קדימה לכיוון עמדת התנעה 47.

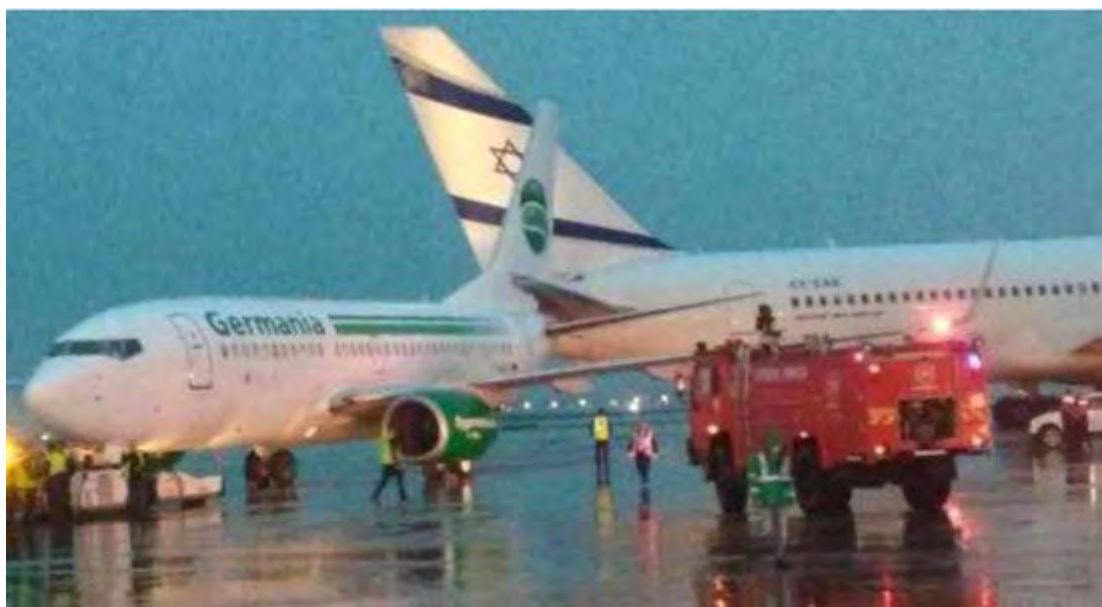
כך נראו המטוסים של אל על ו Germania אחרי התאונה (מתוך דוח החקירה):

למטוסים נגרמו נזקים, אולם למרות שה APU-בשניהם פעל, למרבה המזל לא פרצה אש. מהתצלום ניתן להתרשם ממצבם היחסי של המטוסים, ממצב הרחבה וממזג האוויר. עוד ניתן להתרשם שמדובר בשני מטוסים גדולים ובולטים, שלמרות התנאים, די קשה שלא לראות אותם. קשה, אבל מתברר שבהחלט אפשרי.

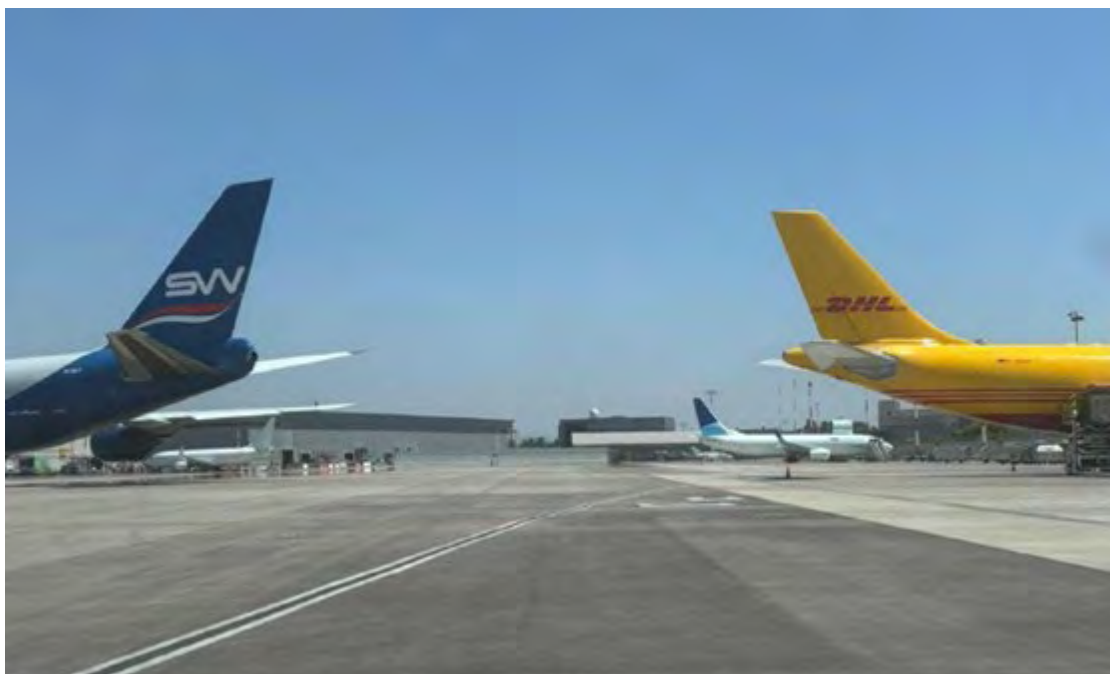
מצב המטוסים, אחרי שהמטוס המתדרדר (SW) נעצר (מתוך דוח חקירה 22-24):

ביולי 2024, התדרדר מטוס מטען, מדגם B748 של חברת Silk way ברחבת N בנתב"ג. רק במזל המטוס לא פגע במטוס אחר, שחנה מאחוריו. שרשרת הכשלים, רובם ככולם טעויות אנוש, שהובילה לתקרית, תוארה בדוח חקירה 22-24, של הרשות לחקירה בטיחותית בתעופה, שפורסם לאחרונה.

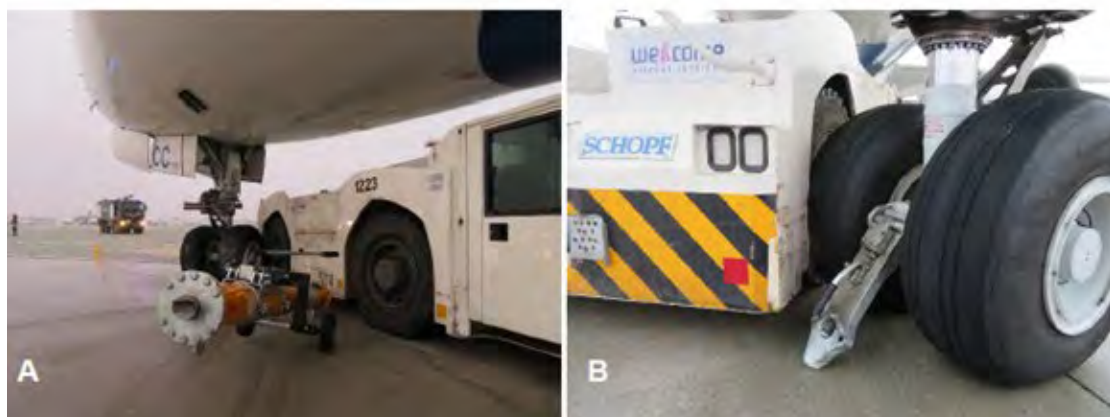
תצלומים מתוך דוח החקירה הפולני:

התנעת מנועים תוך כדי גרירה: היו אין ספור תאונות, בהן מטוסים הניעו מנועים תוך כדי גרירה, עם מוט גרירה ו"טיפסו" על הגורר. תאונה מסוג זה התרחשה למטוס B772 של אל-על, ביציאה לטיסת ראש הממשלה, בוורשה בפברואר 2019. אחד הפינים של מוט הגרירה נגזר, אולם הגרירה נמשכה והמנועים הותנעו במהלכה. הפין של מוט הגרירה לא התאים לסוג המטוס. בעקבות התנעת שני מנועי מטוס עם מטען מועט, בלילה קר, תוך כדי הגרירה, המטוס טיפס על הגורר. למטוס נגרם נזק גדול והוא הושבת לזמן ממושך.

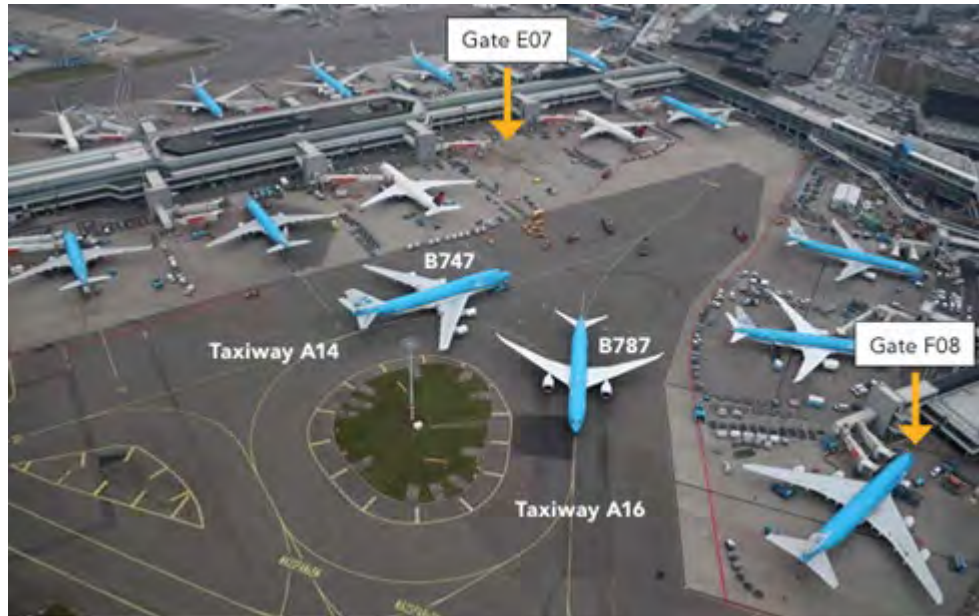
תצלומים מתוך דוח החקירה ההולנדי:

הסתיימה 20 מטר אחרי קו המגביל דחיפה של מטוסים מסוג זה. זמן קצר לאחר מכן, נדחף מעמדה E07 (ראו תצלום למטה) מטוס מדגם B744 מטוס ה-744 פגע, עם קצה כנף ימין שלו, במייצב הגובה של מטוס ה-787. פקח הקרקע הבחין בקונפליקט וניסה להתריע, בפני צוות הג'מבו, אולם התקשורת לא עברה, לפני שהמטוסים נפגשו.

Figure 3a: Damage to the B787's right horizontal stabiliser. (Source: Amsterdam Airport Schiphol)

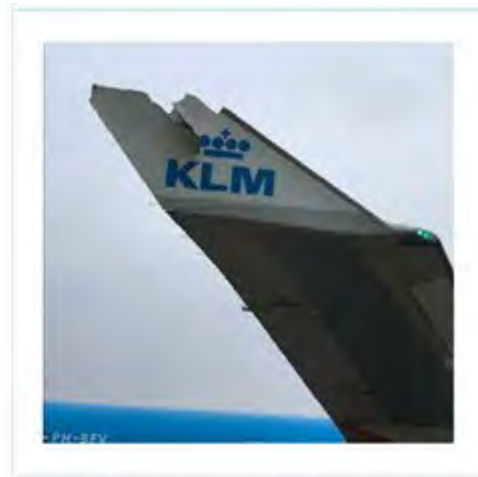
Figure 3b: Damage to the B747's right wingtip. (Source: Amsterdam Airport Schiphol)
